De Nieuwbouw

Van de overkant...

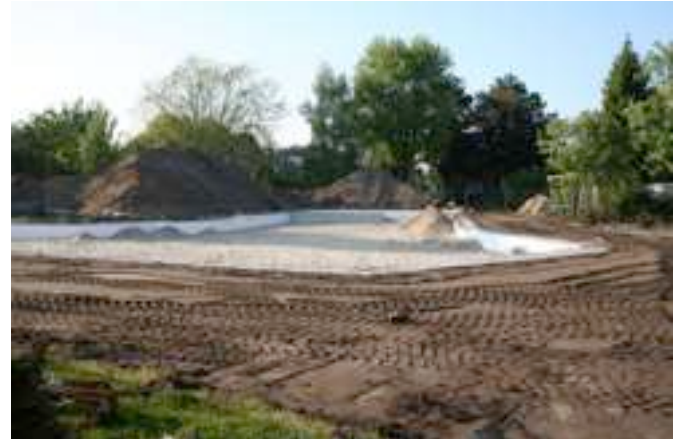
20/05 na het beton is uitgehard wordt de aarde weer aangevuld aan de buitenkant van de fundering

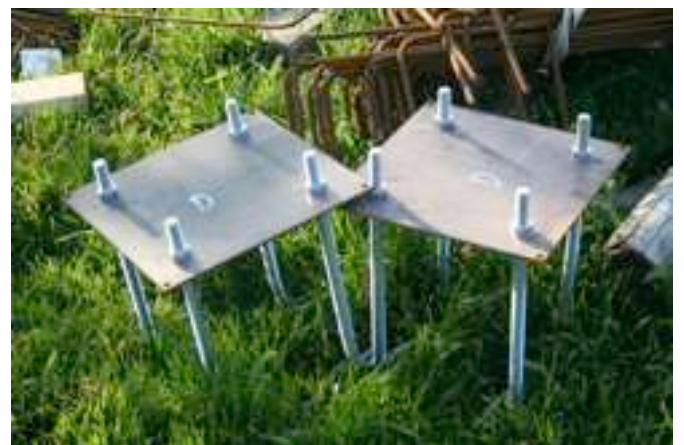
20/05: Draadlengtes voor inbedding in beton, voor de volgende fase neem ik aan....

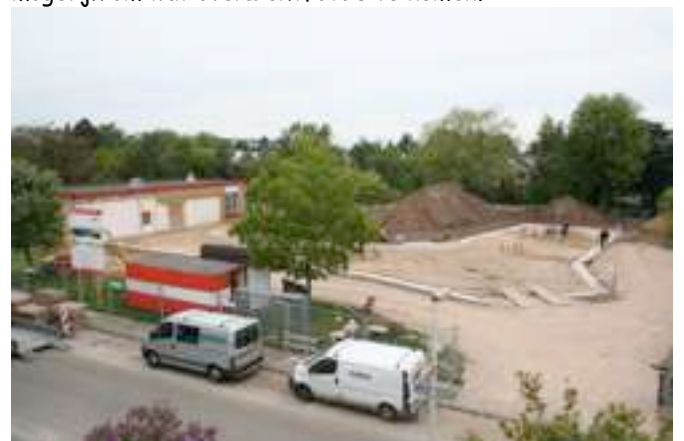
26/05: De contouren van de grote zaal zijn duidelijk zichtbaar. De fundering is opgevuld met zand en de werkzaamheden aan de riolering zijn begonnen.

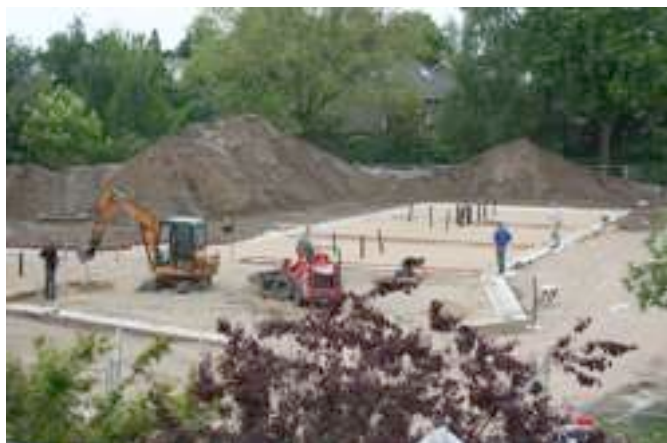
27/05: De zwarte pijpen zijn van de riolering. Het deel 'onder' de kleuterklassen is vlak gemaakt voor het inleggen van de piepschuim isolatie die rechts buiten beeld is opgestapeld.

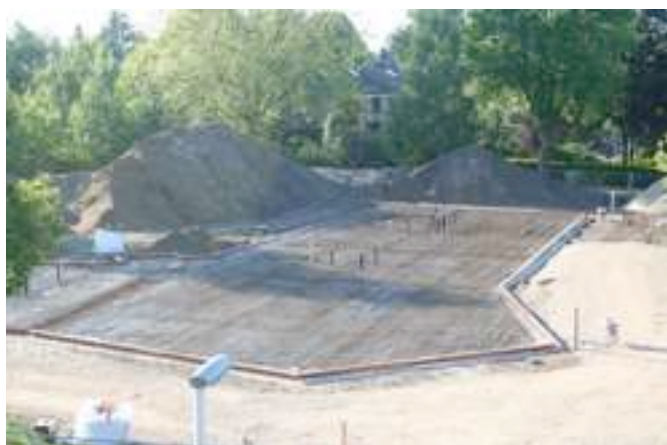
03-06 De bewapening met wat meer teelens genomen. Het bestaat uit twee matten betongas met daartussen driehoekige afstandhouders, alles aan elkaar gevlochten.

Dit alles geeft een soort van 'doos' die het gewapend beton zijn sterkte en flexibiliteit geeft wat beton zelf niet heeft.

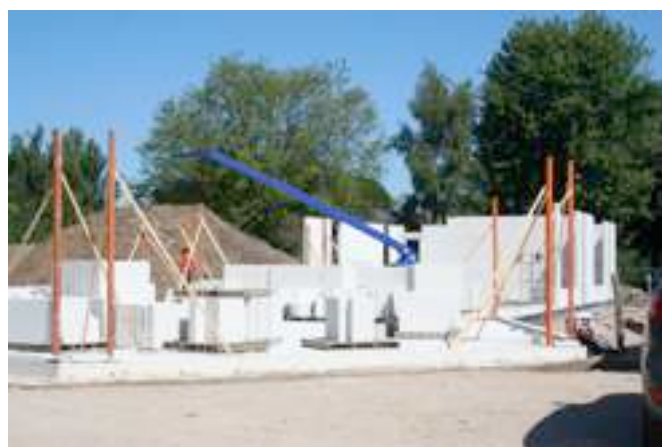
17/06 De kalkzandsteen staat op de pallets op de groffe plek van bestemming. Vandaar af wordt ieder blok nu door een stelkraan (de blauwe op de foto) als een puzzelstukje op z'n uiteindelijke plek gezet en met lijm verbonden met de andere blokken: Lijmen van de binnenmuren. Het eerste resultaat is al zichtbaar in de vorm van de kozijnopeningen van 2 kleuterklassen en een deuropening aan de pleinzijde van het pand.

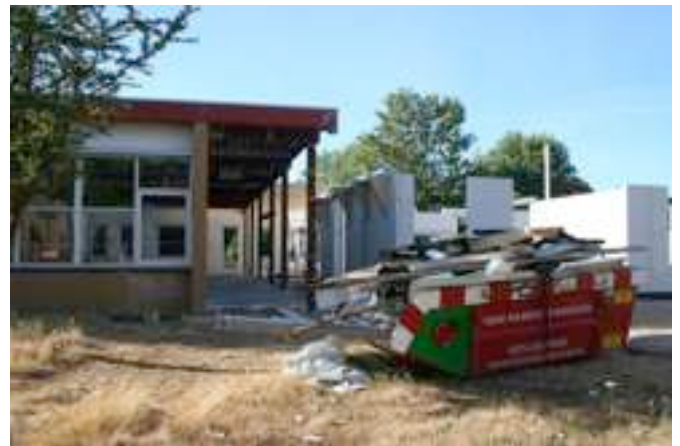
We beginnen bij de oude zaal/handwerkklokal: binnenmuren staan, start van het ijzerwerk voor de bovenverdieping wordt ondersteund. Dakbalken voor het platte dak van de BSO zijn ingehangen

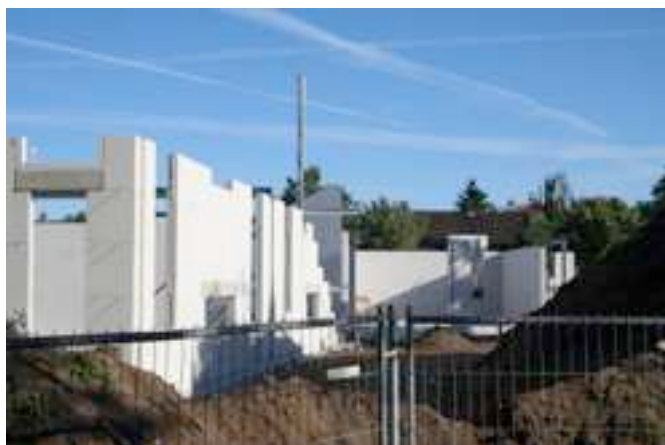
Weer iets verder kijken we op de 'ingang' van de school. We moeten om hoge bulten aarde heen, de rest van de muren is van achter het hek niet te zien. De stalen pilaren met uitkraag zijn voor de (deels) buitenliggende trappen.

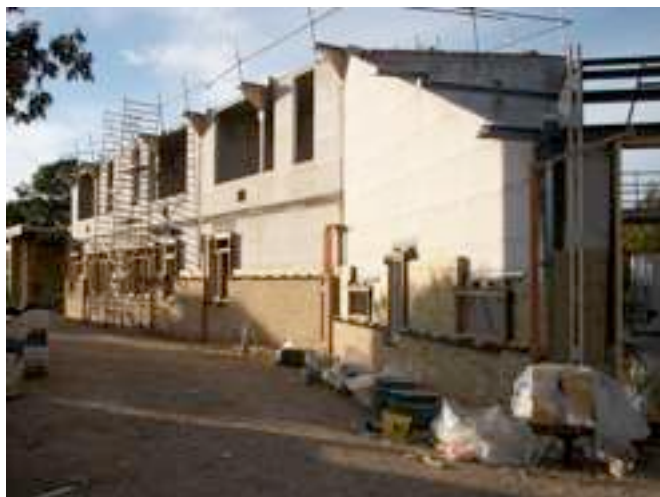
Het eerste metselwerk is gezet tot op een hoogte waarop de metselaars nog geen steiger nodig hebben. Het ligt in de planning om volgende week de steiger te plaatsen zodat de metselaars de hoogte in kunnen en de kozijnen op de 1^e verdieping gezet kunnen worden.

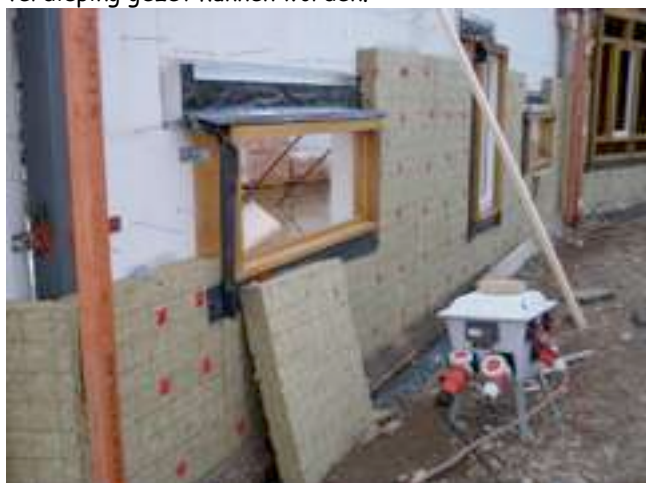
Eerst isoleren, de Isover platen (14 cm dik!!) zitten tegen de binnenmuur aan. De buitenmuur is niets anders dan een 'regenjas' voor de school.

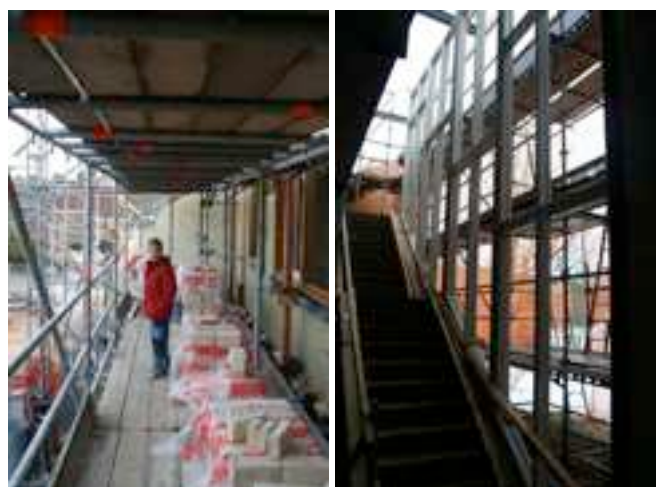
Opzichter Thijmen op de steiger met de stenen en rechts het trappenhuis met het houtskelet voor de ramen bijna klaar

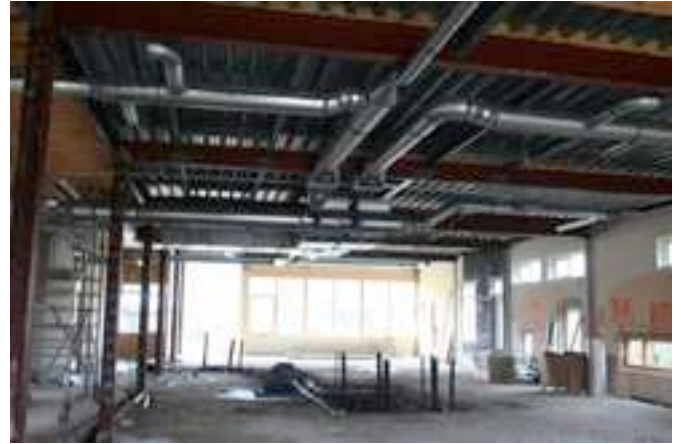
Luchtbehandelingsinstallatie

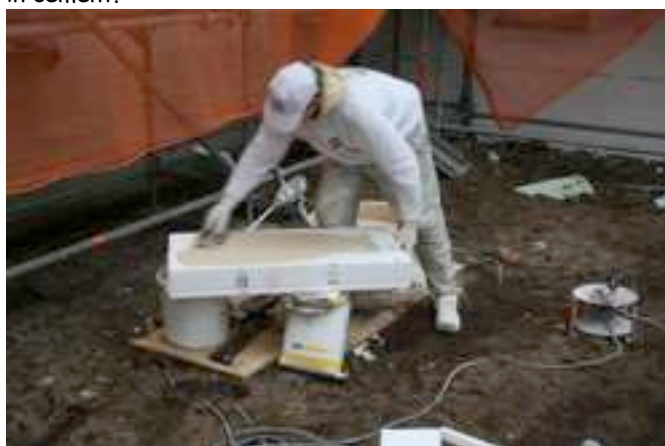
Aan de pleinzijde is men begonnen met het beplakken van de gevel met isolatiemateriaal waarop weer de tegelmuur kan komen.

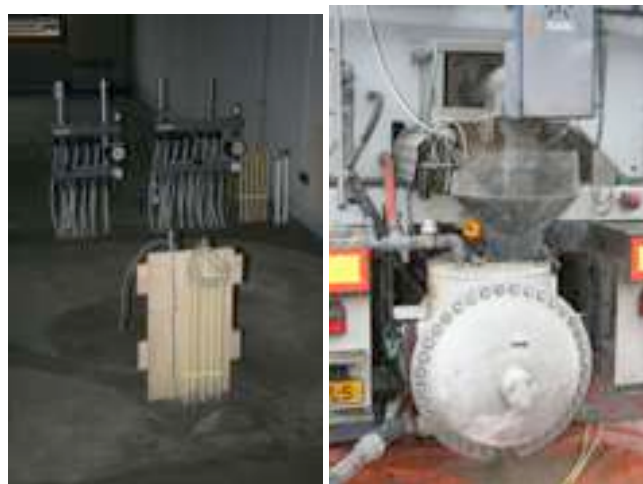
De foto van vorige week, maar nu met gestorte cementdekvloer (links) en de achterkant van de vrachtauto met alle ruwe materialen voor cementdekvloeren die achter op de auto worden gemengd en de school ingepompt via de leiding onder. Het grote ronde ding is de mixer en pomp.

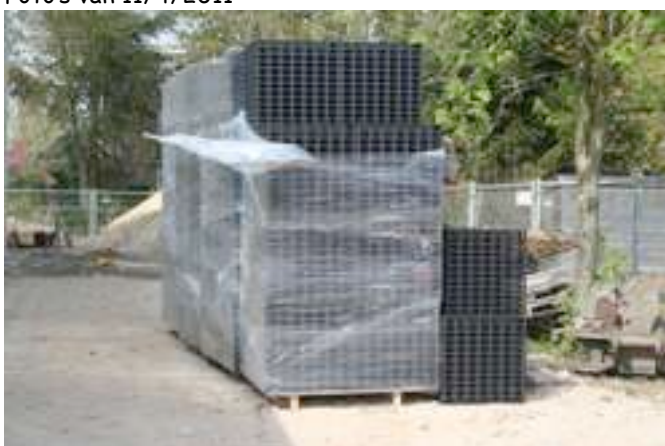
Deze plastic 'kratten' gaan in de grond om het hemelwater van het dak van de school snel in de grond te krijgen. Het hemelwater gaat NIET het riool in.

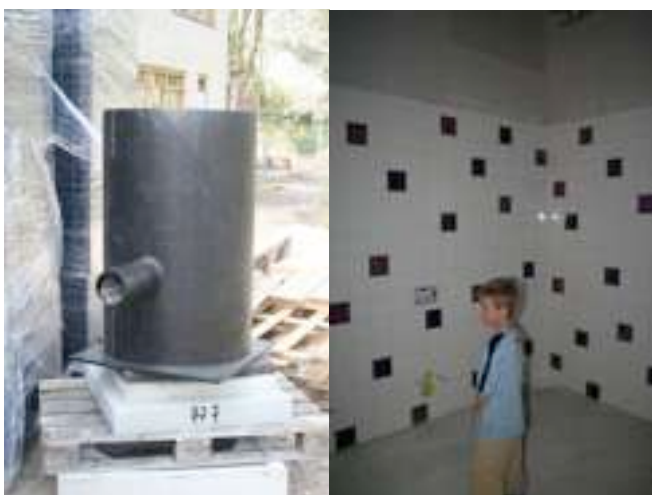
Links: De put voor de hemelwaterafvoer
Rechts: Het eerste metselwerk klaar in de wc's

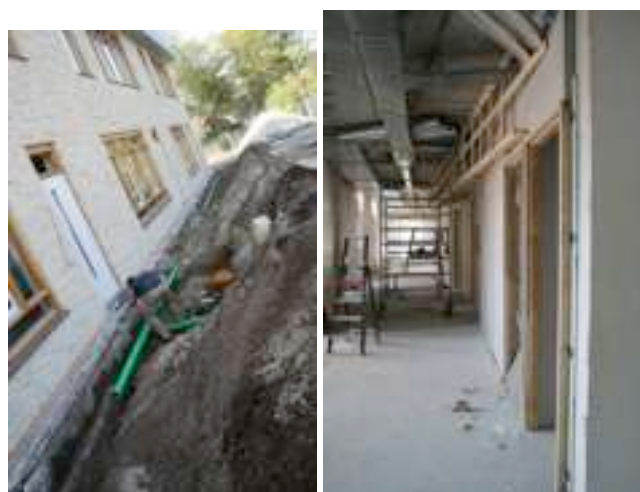
Links: Hemelwaterafvoer aansluiten op de 'plastic dozen' die nu ingegraven zijn.
Rechts: Plafondafwerking in de gang begint vorm te krijgen. Mooi om de rechte lijn van het houtwerk te zien tegen de inspringende wanden van de lokalen
